# Skötselplan

Skötselplan för riksintresse AC 26

Pausele-Pauliden

Nina Granholm & Berit Andersson 2009

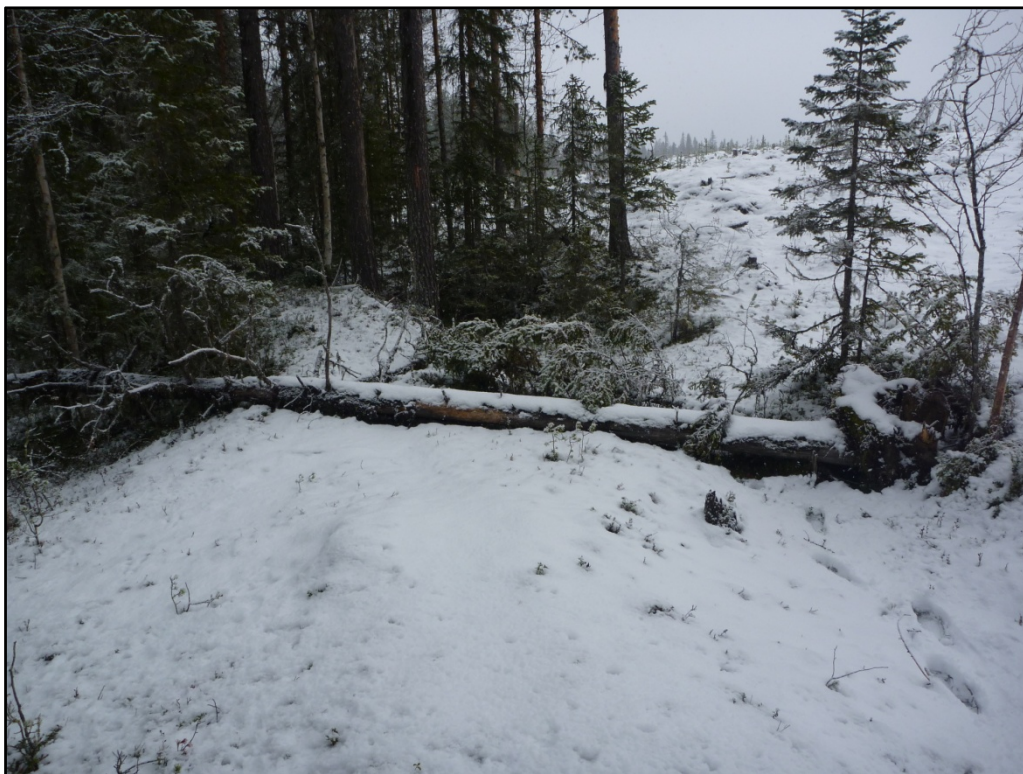
Bild 1. Omkullfallet träd på stig inom delområde 1.

Bitvis försvåras sikten för dikena och framkomligheten på vandringsstigen av sly och omkullfallna träd (se bild 1). Skogen har fått växa obehindrat i och omkring dikena vilket försvårar sikt och framkomlighet. På enstaka ställen, i början och slutet, har dikessystemet skadats av spår efter skogsmaskin.

Stigen och diket behöver röjas från sly och omkullfallna träd. Om skogen, som står i dikena och på dess kanter, ska gallras eller avverkas bör åtgärder tas för att inga träd lämnas som ökar risken för vidfällan. Avverkningen bör även ske så att inga ytterligare skador av skogsmaskin tillfogas dikena, än vad som redan finns i dagsläget.

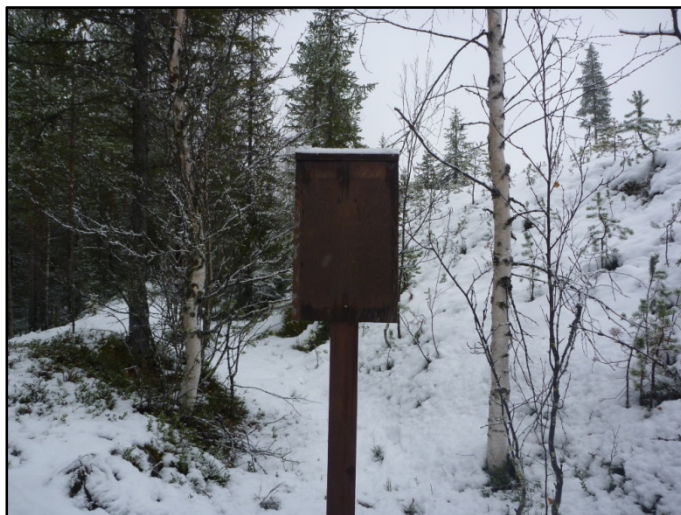
Bild 2. Tom skylthållare i A4-format inom delområde 1.

Skyltarna i A4-format, som uppförts av Domän Lycksele skogsförvaltning, saknas på vissa ställen och en del skylthållare lutar betänkligt. Skylthållarna har i övrigt hållit bra över tiden, men på denna konstruktion av trä och plywood har skyltar av plast fästs med häftklammer, vilket kan ha orsakat att en del av skyltarna har spruckit och antagligen fallit bort redan i ett tidigt skede (se bild 2).

Alla skylthållare och skyltar som satts upp av Domän Lycksele skogsförvaltning (inom riksintresseområdet som helhet) bör bytas ut, helst till ett hållbarare alternativ.

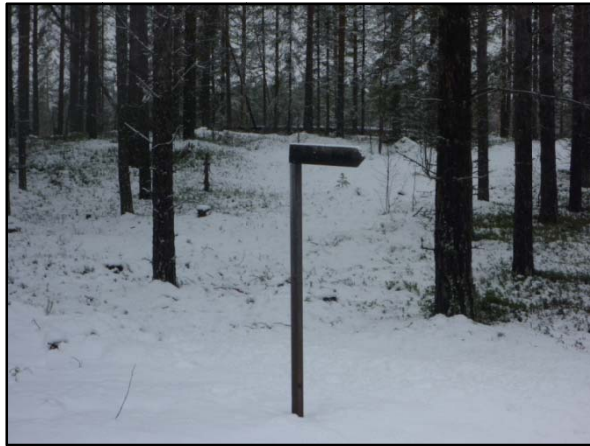
Bild 3. Skylt i form av en pil inom delområde 4.

Det finns ingen informationsskylt för bevattningsdiket på nordvästra sidan Paubäcken, endast en träskylt i form av en pil på en smal trästolpe med ordet kanal, som syns dåligt (t ex bild 3).

På andra sidan Paubäcken bör växtligheten kring bevattningsdiket röjas och en skylt bör uppsättas på platsen.

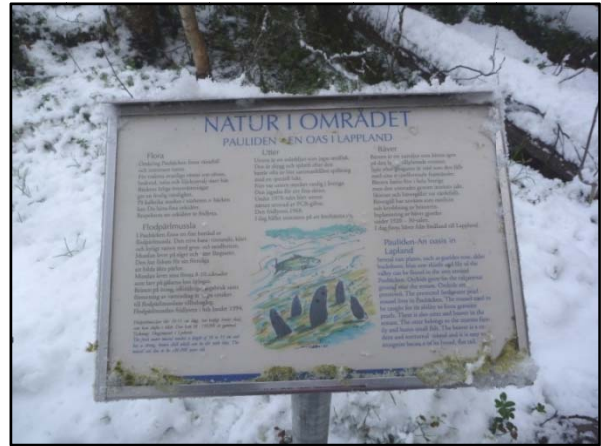
Längs med stigen finns skyltar upprättade av Domän Lycksele skogsförvaltning, en del av dessa saknas. Skyltarna upprättade av Länsstyrelsen/Skogsmuseet år 1997, är ännu i gott skick.

Bild 4. Skylt i delområde 2 rengjord med snö.

De skylthållare och skyltar som satts upp av Domän Lycksele skogsförvaltning, bör bytas ut till ett hållbarare alternativ. Skyltar som upprättats av Länsstyrelsen/Skogsmuseet bör rengöras och eventuellt bytas ut. Enstaka skylthållare bör rätas upp.

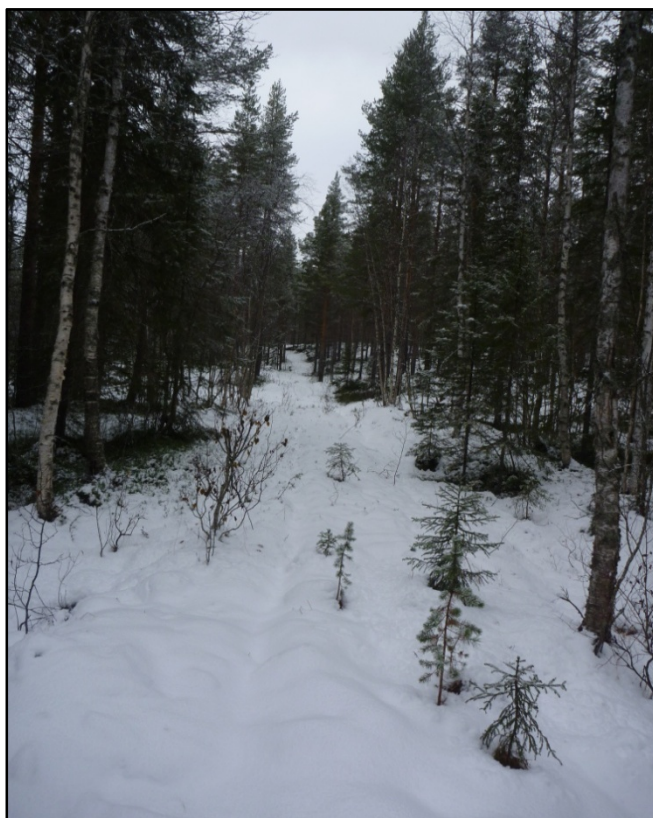
Bild 5. Cykelstigen i delområde 4.

Cykelstigen är i nuläget lätt att se och ta sig fram på, men mängden tallplantor antyder ett framtida problem med framkomligheten (se bild 5). Det finns i dagsläget inga markeringar längs med stigen och även om stigen är väl synlig, bör ordentliga stigmarkeringar finnas.

Alla skyltar upprättade av Domän Lycksele skogsförvaltning bör ersättas och cykelstigen bör skyltas ordentligt från grusvägen.

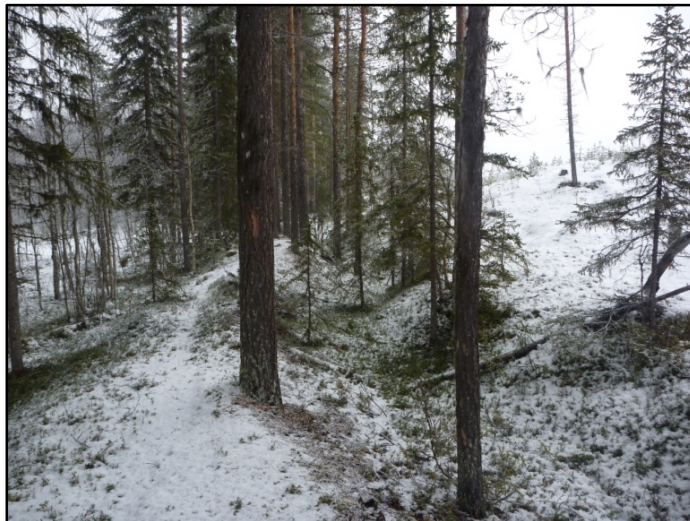
Bild 6. Bevattningsdike och stig inom delområde 1.
