# Skötselplan

Skötselplan för riksintresse AC 26

Pausele-Pauliden

Nina Granholm & Berit Andersson 2009

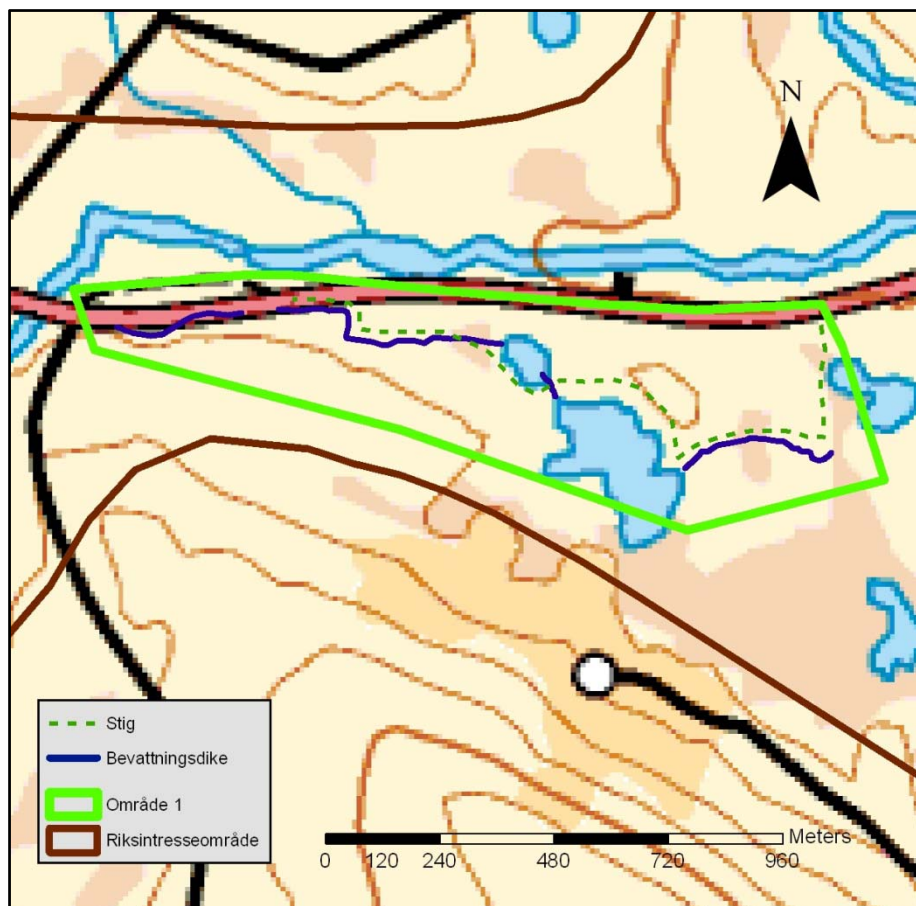
Figur 2. Karta över delområde 1.

I södra delen av riksintresseområdet ligger det längsta dikessystemet, som delvis har skadats av grusväg. Systemet börjar i Paubäcken, skär på ett ställe genom en 5 m hög åsrygg, binder samman två mindre tjärnar på södra sidan grusvägen och fortsätter sedan ytterligare ca 350 m österut till myrmark. Den större av tjärnarna, *Utgrävetjärnen*, har sänkts för att lättare kunna regleras i bevattningssyfte. En vandringsstig går längst med detta dikessystem med början intill grusvägen där den skär av diket, och avslutas ute på grusvägen ovanför flottarstugan ca 1 km från utgångspunkten. Stigen är markerad med orange färg på träd och med informationsskyltar i A4-format på skylthållare av trä uppsatta av Domän Lycksele skogsförvaltning. Dessa skyltar sattes förmodligen upp på 1980-talets senare del.

Bitvis försvåras sikten för dikena och framkomligheten på vandringsstigen av sly och omkullfallna träd (se bild 1). Skogen har fått växa obehindrat i och omkring dikena vilket försvårar sikt och framkomlighet. På enstaka ställen, i början och slutet, har dikessystemet skadats av spår efter skogsmaskin.

Skyltarna i A4-format, som uppförts av Domän Lycksele skogsförvaltning, saknas på vissa ställen och en del skylthållare lutar betänkligt. Skylthållarna har i övrigt hållit bra över tiden, men på denna konstruktion av trä och plywood har skyltar av plast fästs med häftklammer, vilket kan ha orsakat att en del av skyltarna har spruckit och antagligen fallit bort redan i ett tidigt skede (se bild 2).

En liten gångbro (ca 2 m lång) över diket i anslutning till Utgrävetjärnens norra del är starkt ihopsjunken och överväxt och det är i dagsläget osäkert om bron stötts upp underifrån eller är på väg att rasa helt.

Våtmarker i början och slutet av vandringsstigen är svåröverkomliga och stigmarkeringarna på dessa ställen är de, i brist på träd, extra otydliga.

Stigen och diket behöver röjas från sly och omkullfallna träd. Om skogen, som står i dikena och på dess kanter, ska gallras eller avverkas bör åtgärder tas för att inga träd lämnas som ökar risken för vidfällan. Avverkningen bör även ske så att inga ytterligare skador av skogsmaskin tillfogas dikena, än vad som redan finns i dagsläget.

Stigmarkeringar består av orange färg målad på träd längst stigen och dessa syns i dagsläget ytterst dåligt eller inte alls. Färgen behöver bättras på och ifall avverkning sker som berör träden kring och på stigen, bör högstubbar lämnas som stigmarkering.

Alla skylthållare och skyltar som satts upp av Domän Lycksele skogsförvaltning (inom riksintresseområdet som helhet) bör bytas ut, helst till ett hållbarare alternativ.

Bron bör ersättas med en helt ny.

En spång bör läggas i de delar av stigen som går över våtmarker och orangefärgade stolpar sätts upp för att förtydliga var stigen går. Eventuellt kan en alternativ väg runt de svårare partierna markeras upp.

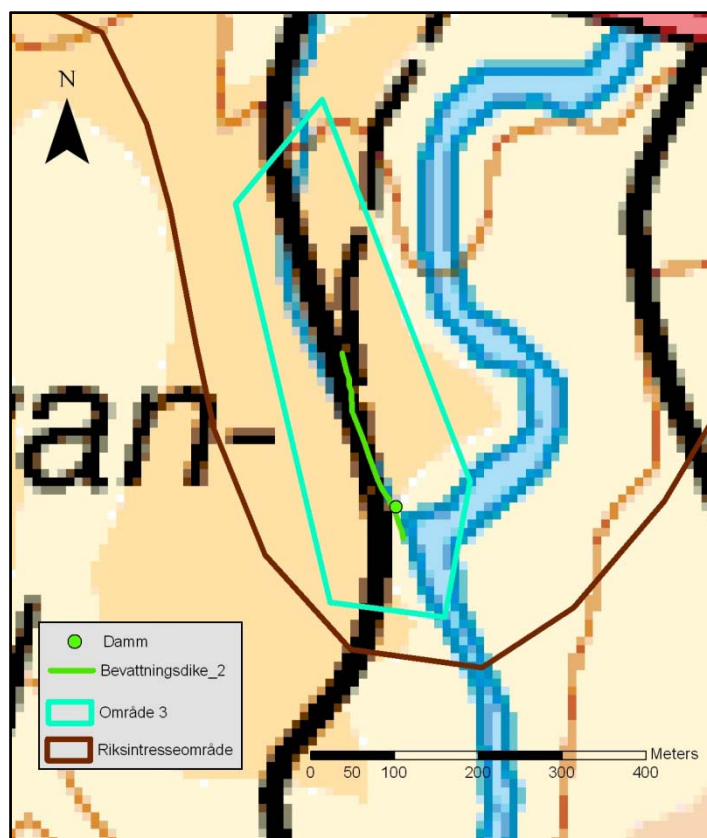
Figur 4. Karta över delområde 3.

På vardera sidan om bevattningsdiket/bäcken är det i dagsläget slutavverkat och ingen vandringsstig eller träd med stigmarkeringar kunde upptäckas. Ingen informationsskylt kunde heller upptäckas på platsen. Bron, i form av multnande plankor som går över dammen, ser rätt osäker ut.

Om platsen ska märkas ut för allmänheten, bör en bättre bro byggas och en informationsskylt uppsättas. En stig från närmaste grusväg bör märkas ut och vegetationen på och intill dammen och diket/bäcken måste röjas. Platsen bör även pekas ut på områdets översiktskartor.
